宜兴埠镇旧村改造 8B 地块项目

水土保持监测季度报告

(2020 年第 4 季度)

水土保持监测单位：天津市九河善水环境科技有限公司

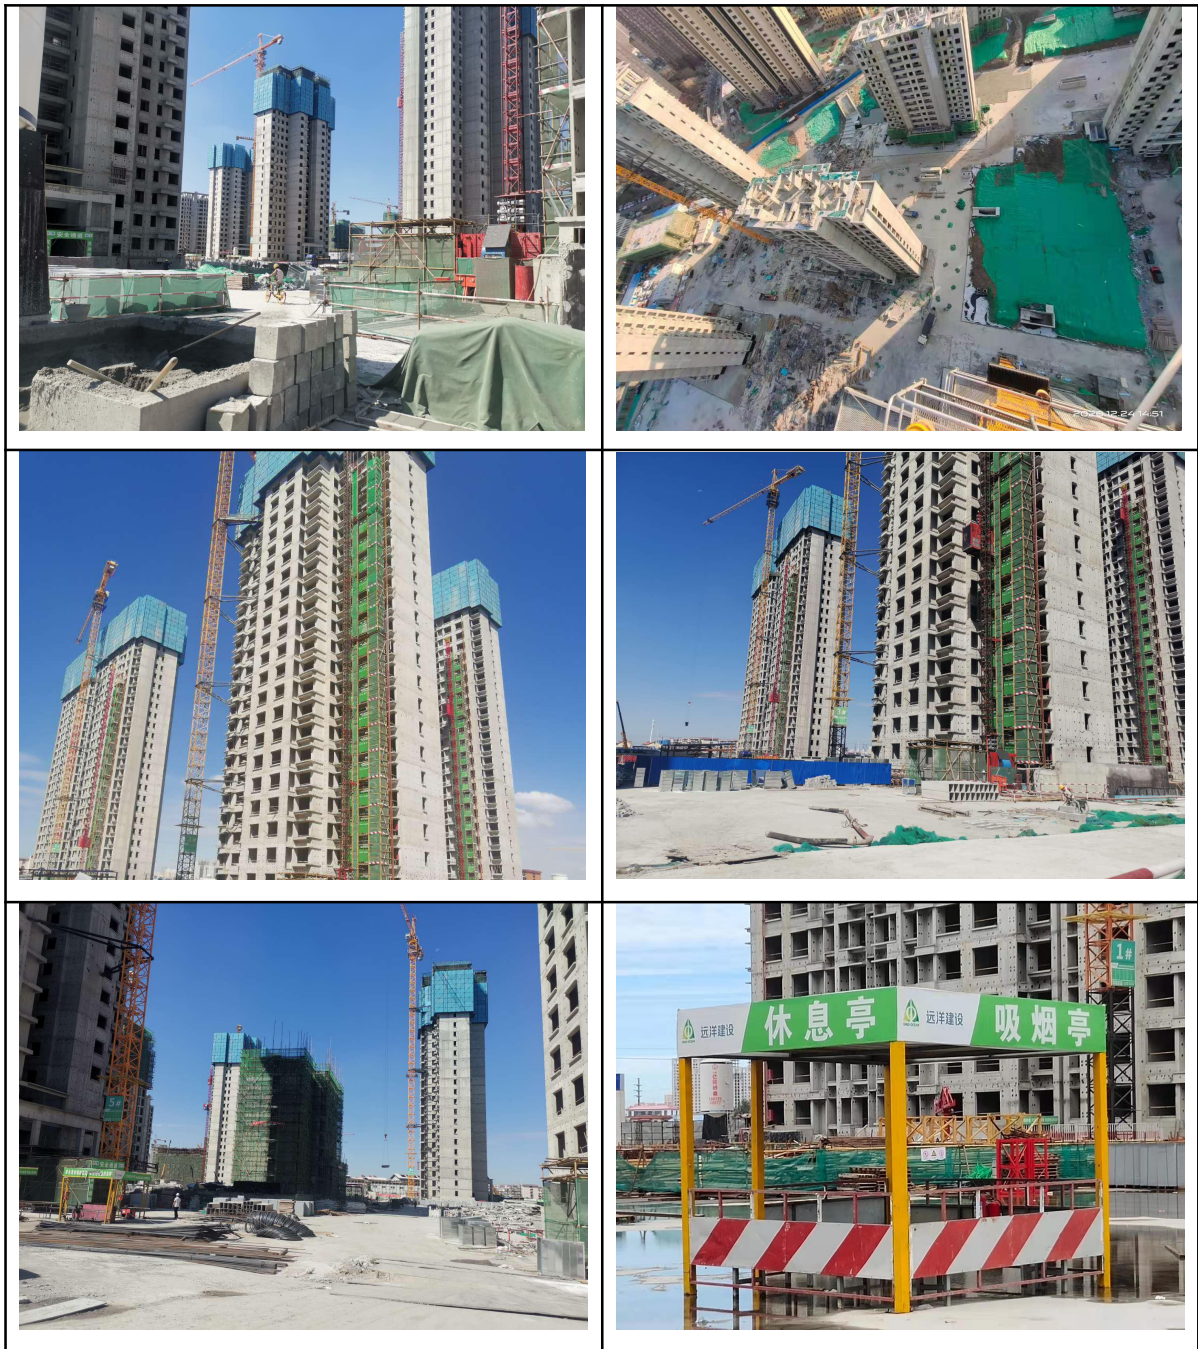
图 1-1 工程现状

项目已完成土石方开挖及回填，建筑主体正在施工建设中。施工生产生活区已建设完成正在使用中。车辆清洗池、临时拦挡、临时排水管、沉砂池、临时覆盖等水土保持措施已布设完成。

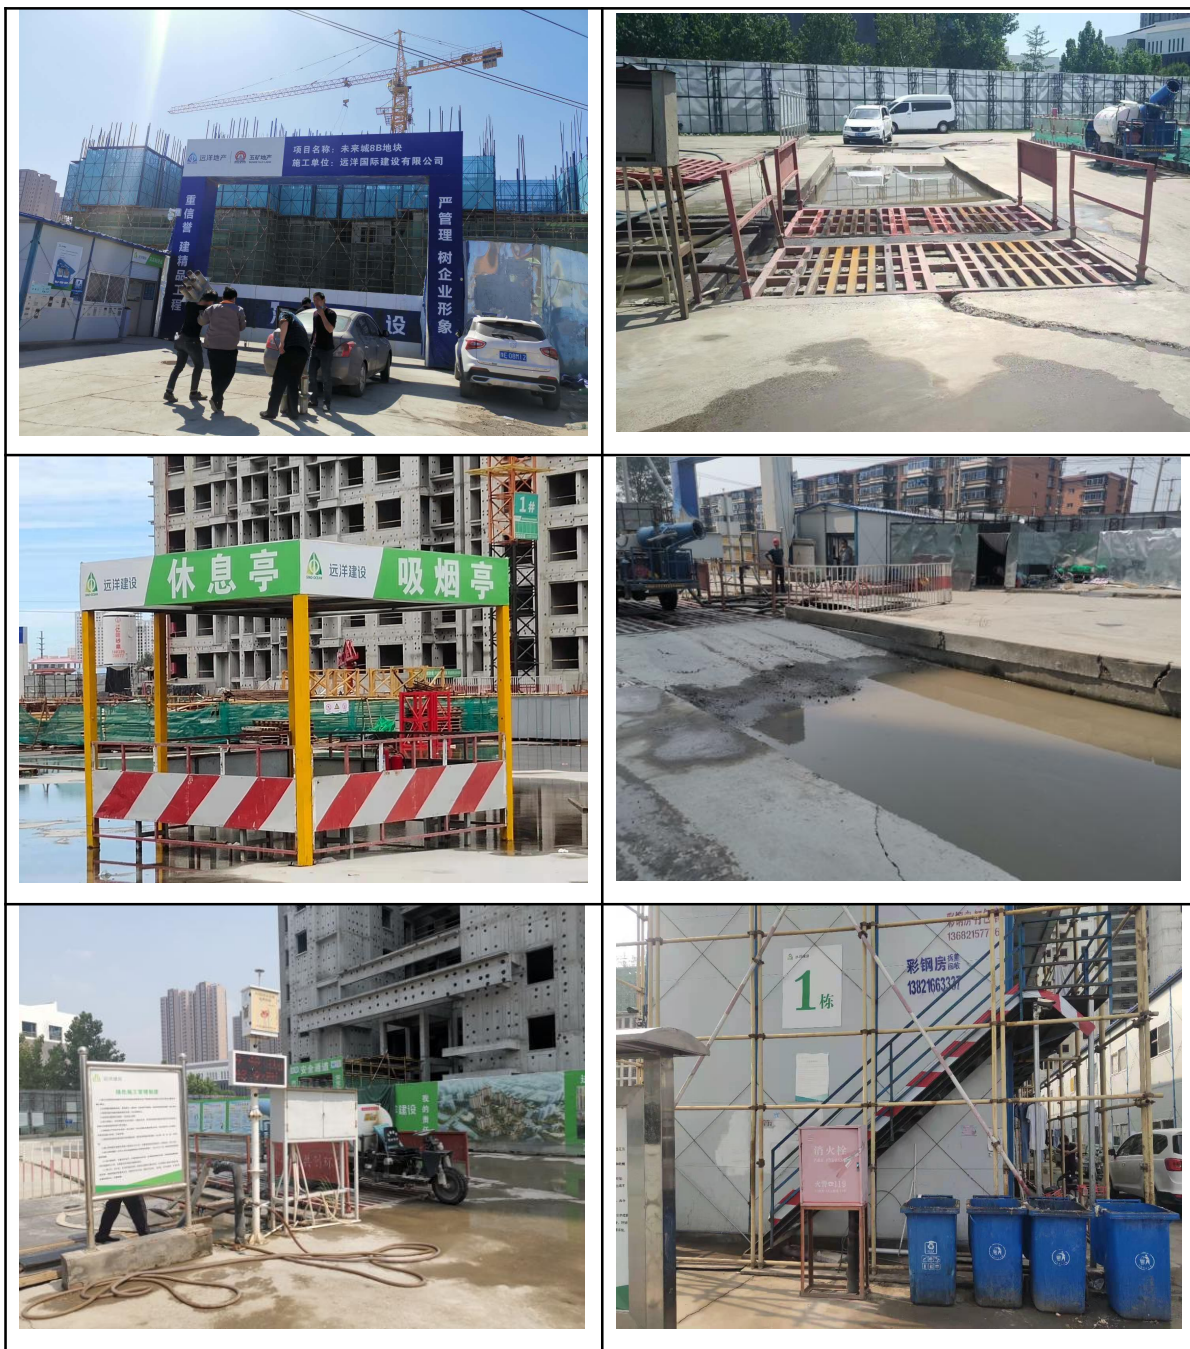
水土保持措施

本季度实施水土流失防治措施为车辆冲洗车、临时覆盖、临时拦挡、临时排水沟、沉沙池等。现阶段采取的水土保持措施及数量见下表。

项目已完成土石方开挖及回填，建筑主体正在施工建设中。施工生产生活区已建设完成正在使用中。车辆清洗池、临时拦挡、临时排水管、沉砂池、临时覆盖等水土保持措施已布设完成。应加强临时防护措施。

建议下一季度继续加强对工程各个建设区域的水土保持工作，并按照水土保持方案报告书及时对可能产生水土流失的部位进行防护。施工时注意裸露地表防尘网覆盖，尽量不裸露地表，及时洒水降尘，减少水土流失情况的发生。
