塘（拍）2006-1-1 号地弘泽城 1 号地项目

水土保持监测年度报告

（2019 年度）

监测单位：天津市九河善水环境科技有限公司

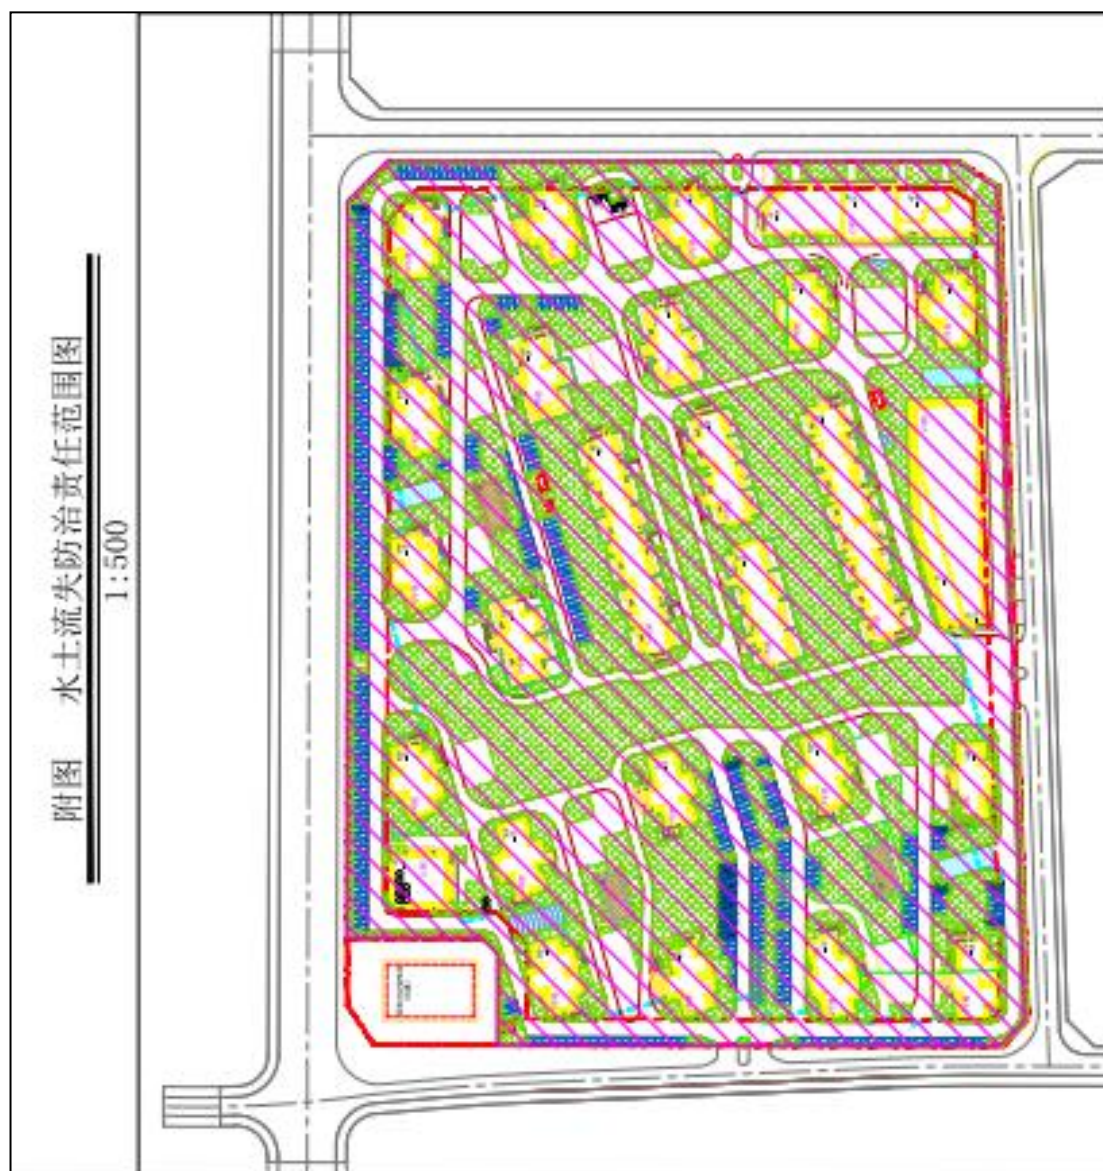
附图 3. 防治责任范围图

根据《生产建设项目水土保持技术标准》（GB 50433-2018）规定，建设项目水土保持监测范围应为水土流失防治责任范围，包括项目永久征地、临时占地（含租赁土地）以及其他使用与管辖区域，本项目监测范围的面积为 9.07hm²。
