天汐园[津武（挂）2010-05 地块二]住宅项目

# 水土保持监测总结报告

监测单位：天津市九河善水环境科技有限公司

二〇二〇年九月

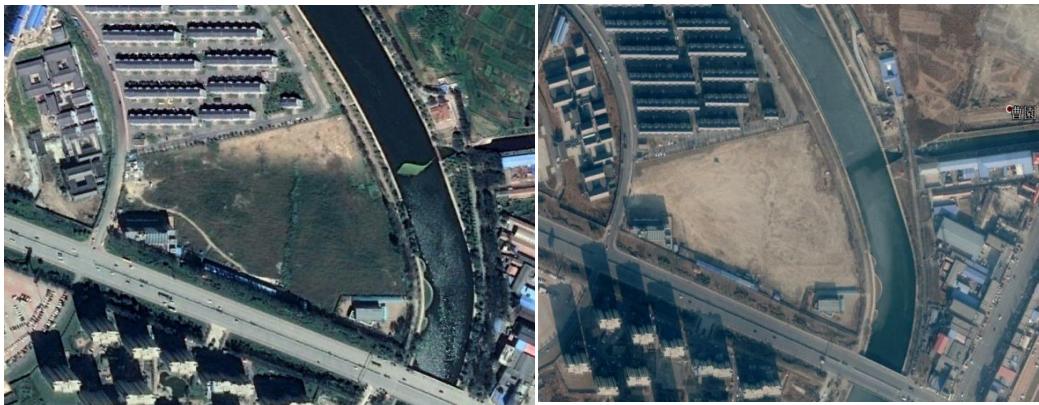
图 3-1 遥感影像卫星对比图（施工前 2015.6）

采用 2015 年 6 月、2017 年 9 月和 2020 年 9 月项目区遥感影像对比以及资料分析结果如下：

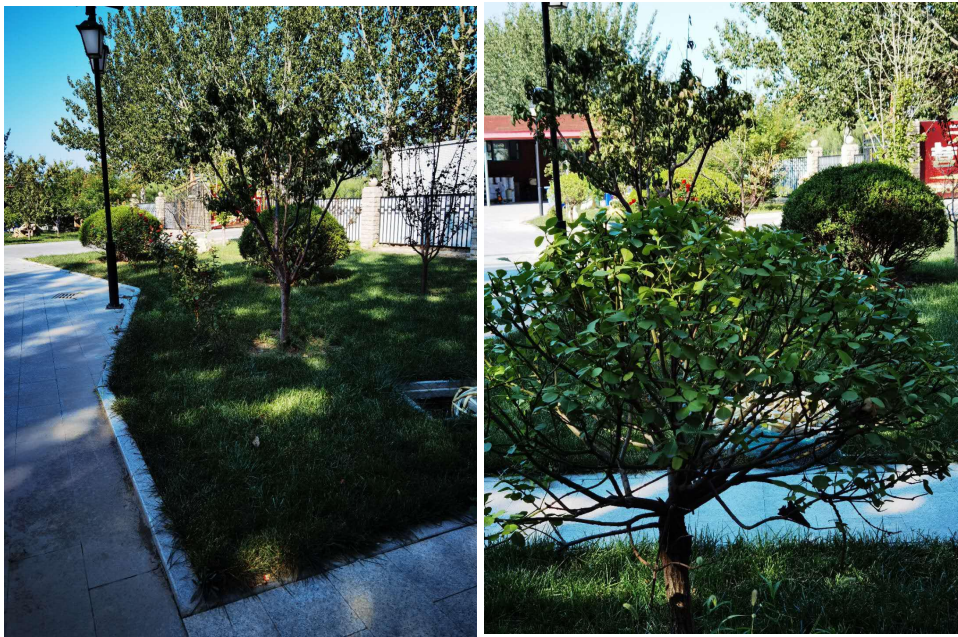
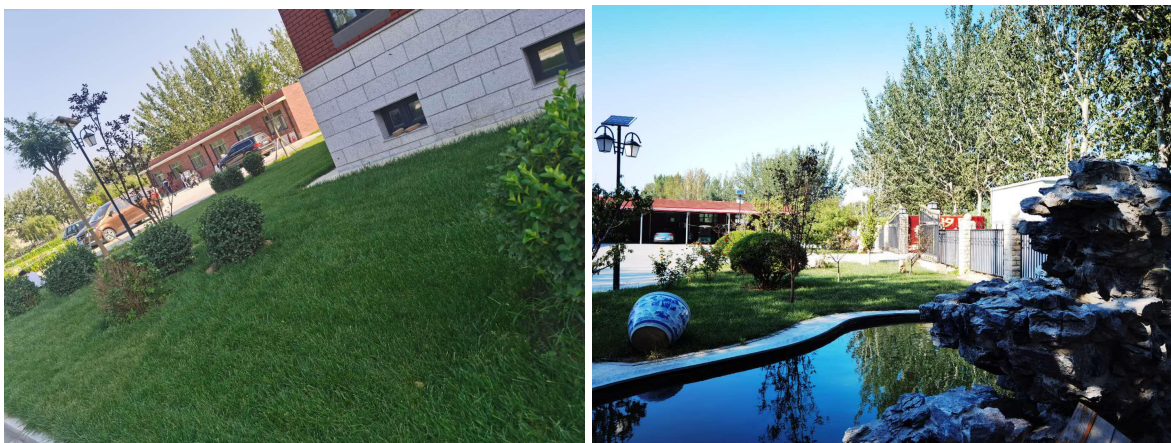
项目区种植的植物主要是高羊茅、黑麦草、卫矛球、紫叶李、西府海棠。经现场调查，植物生长状况良好。

经现场监测草籽成活率达到 99%，植物措施达标总面积约 2.12hm<sup>2</sup>。本工程水土保持植物措施监测图像见下图。

绿化区现状

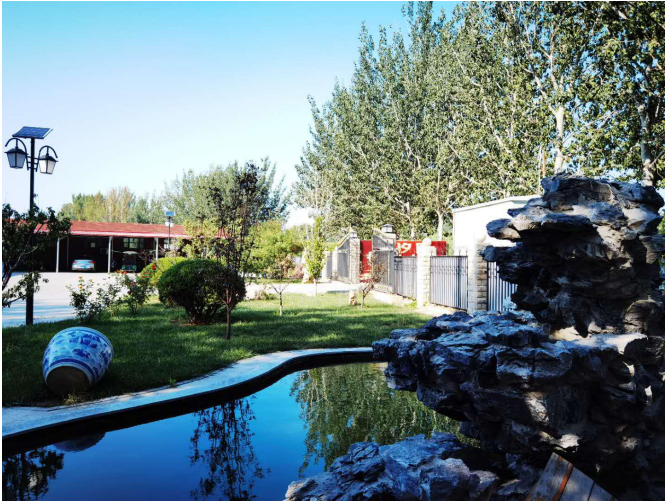
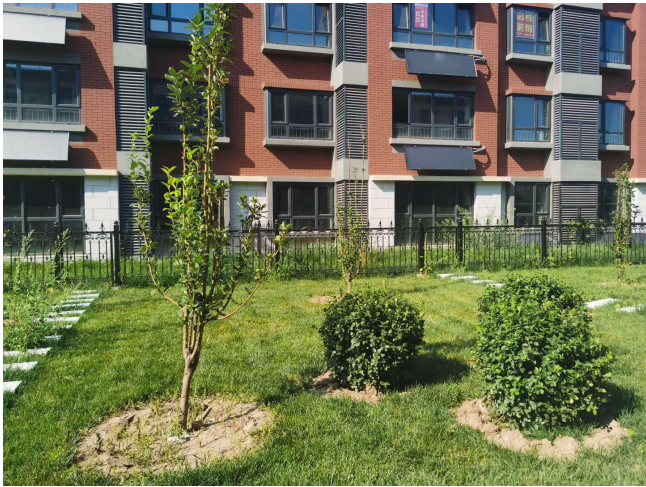
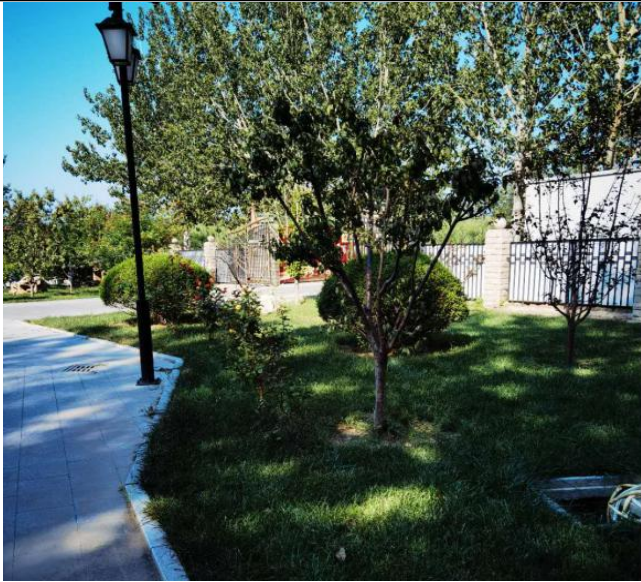
措施类型	名称	占地 (hm <sup>2</sup> )	图片
植物措施	综合绿化	2.12

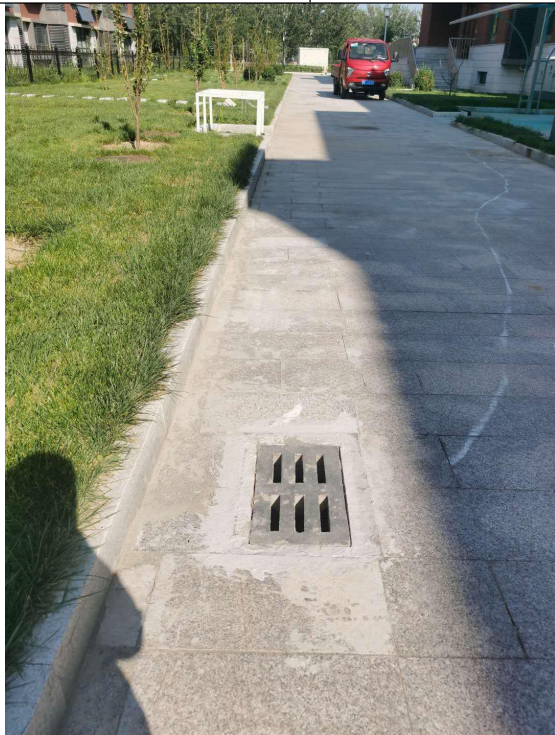
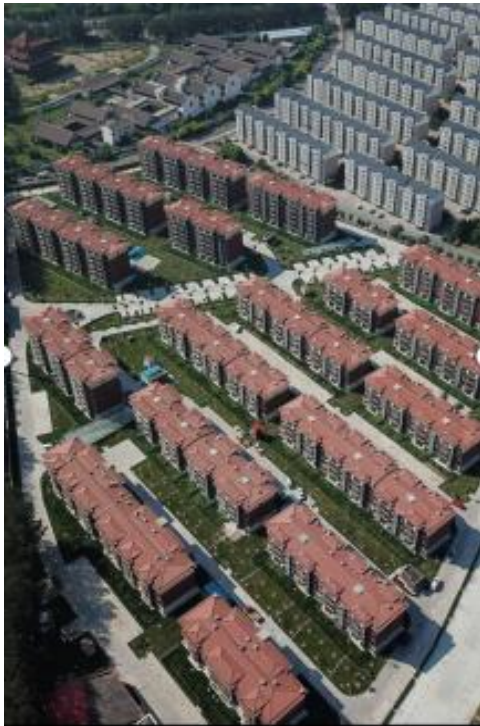
项目名称		天汐园[津武（挂）2010-05 地块二]住宅项目		
监测单位		天津相融置业有限公司		
填表人		王珍		
监测时间		2020.9.2	监测分区	建构筑物区、道路广场区、绿化区
监测点		1、2、3	监测方法	调查法
序号	措施类型	措施名称	位置	
1	工程措施	雨水排水工程	道路广场	
2	植物措施	综合绿化	项目区内绿化区域	
运行情况		工程措施运行良好； 植物生长情况较好；

道路区		项目区内整体绿化
